# 某厂空压机组案例分析

撰写人：王慧 审核人：奚成春

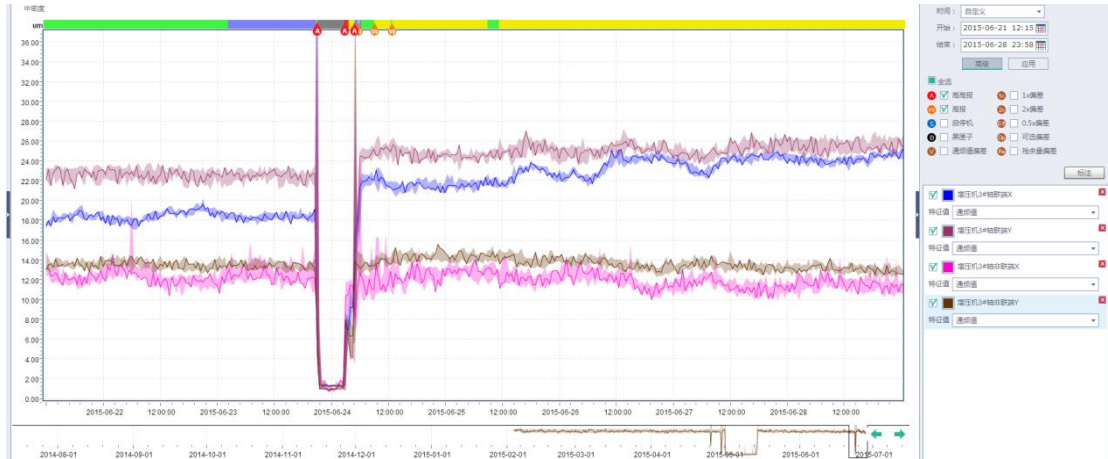
图 2 06月23日停机前后通频趋势图

图 2 为增压机停机前后的振动趋势图，6 月 23 日 20:49:33 停机前，增压机 3#轴联端 X 振值低于 20 $\mu$ m，联端 Y 振值低于 24 $\mu$ m，1x 占主导成分，6 月 24 日 02:42:17 重新启机后，增压机 3#轴联端 X 振值低于 25 $\mu$ m，联端 Y 振值低于 27 $\mu$ m，达到高报值 26 $\mu$ m，1x 占主导成分。2 个轴振动传感器同步变化，说明信号是真实的。

结合相关图谱判断，空压机组 B~增压机 3#轴转子平衡性较差。

从 SG8000 系统看，空压机组 B~增压机 3#轴转子平衡性较差，建议有机会更换备件转子或对转子做高速动平衡；

建议有合适机会对 3#轴联端轴承进行检查。

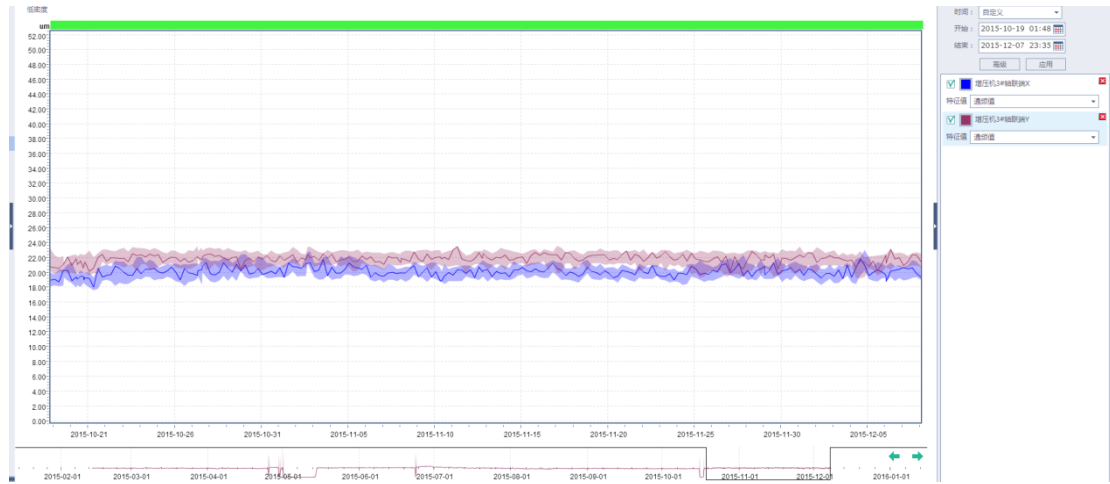
图 5 为机组 2015 年 10 月 17 日启机至今振动趋势图，增压机振值未出现波动。

现场停机检修，重新启机，运行良好。
